IL PATRIMONIO EDILIZIO NEL TERRITORIO APERTO

RELAZIONE

COMUNE DI TAVARNELLE VAL DI PESA

REGOLAMENTO URBANISTICO

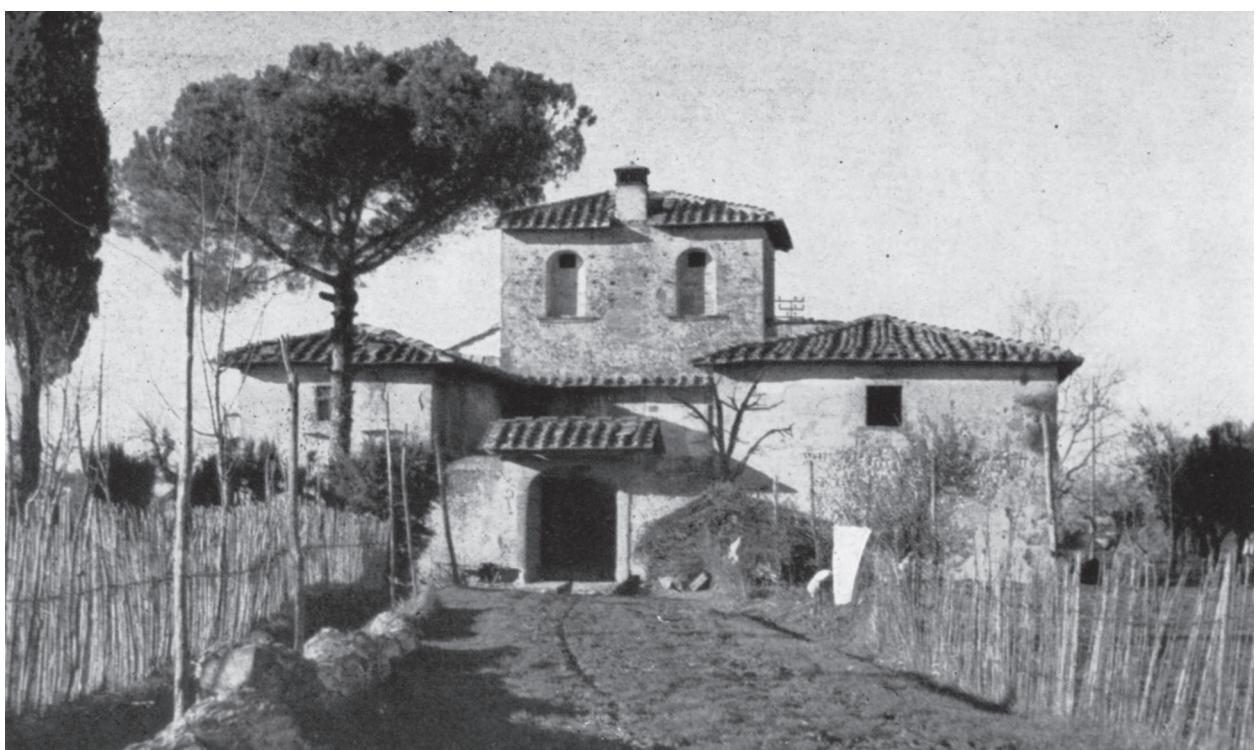
Sopra, esempio di casa medievale modificata nel settecento e, a destra, due esempi di case realizzate in epoca lorenese

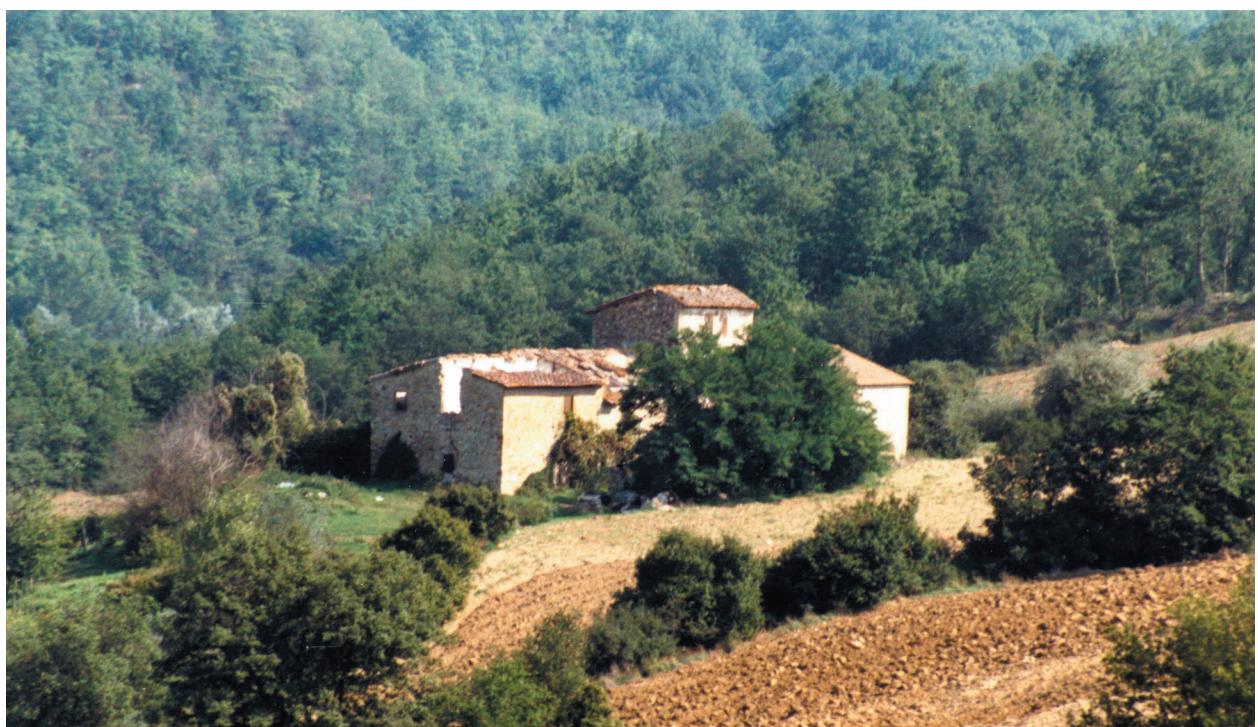
Il podere Fornacina, di origine medievale con conspicui accrescimenti in epoca lorenese, nei crinali di San Donato, in un'immagine degli anni novanta

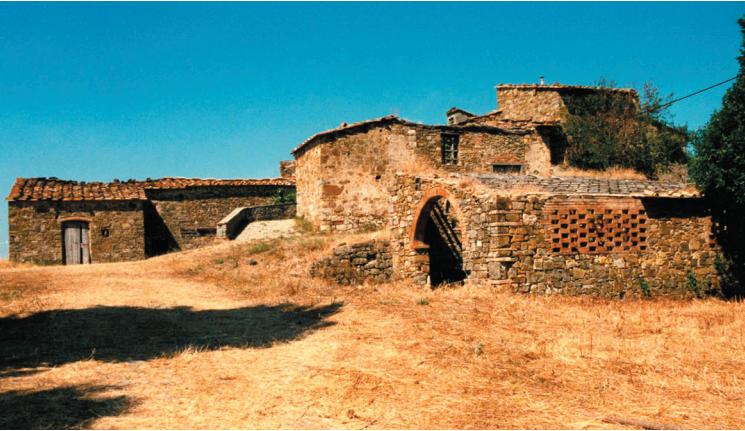
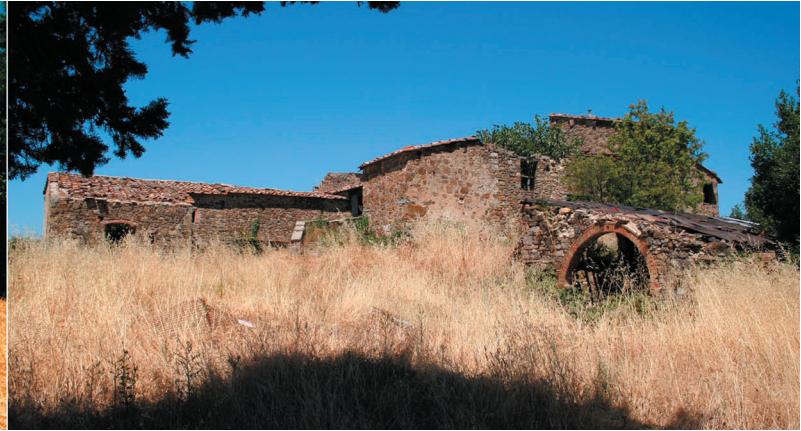
Il confronto fotografico (1987-2007) mostra il deteriorarsi del podere Monte, complesso di origine medievale, posto nell'ambito dei crinali di Passignano. Sotto, altri esempi di complessi di origine medievale nell'ambito dei crinali di Passignano.

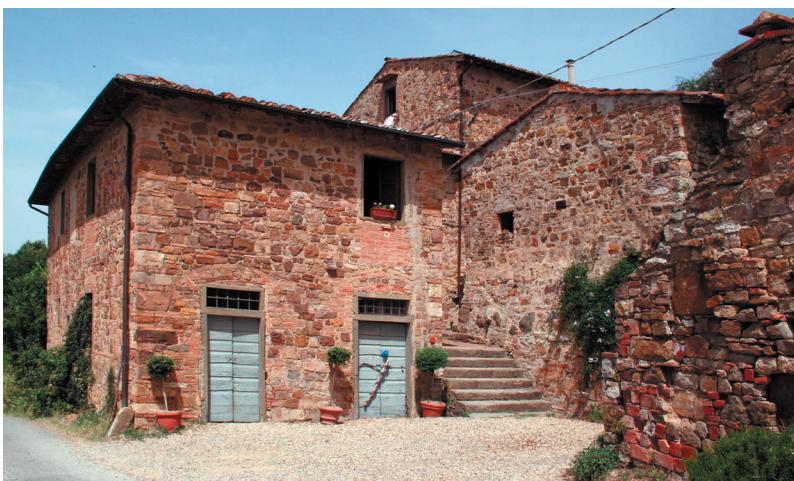
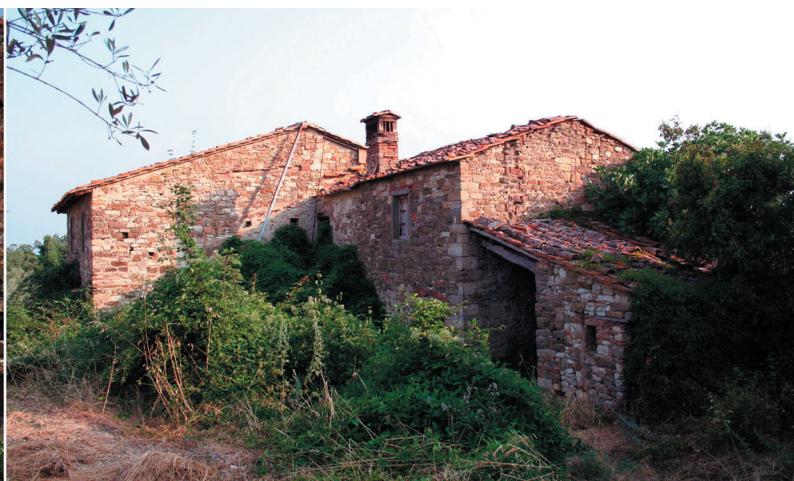
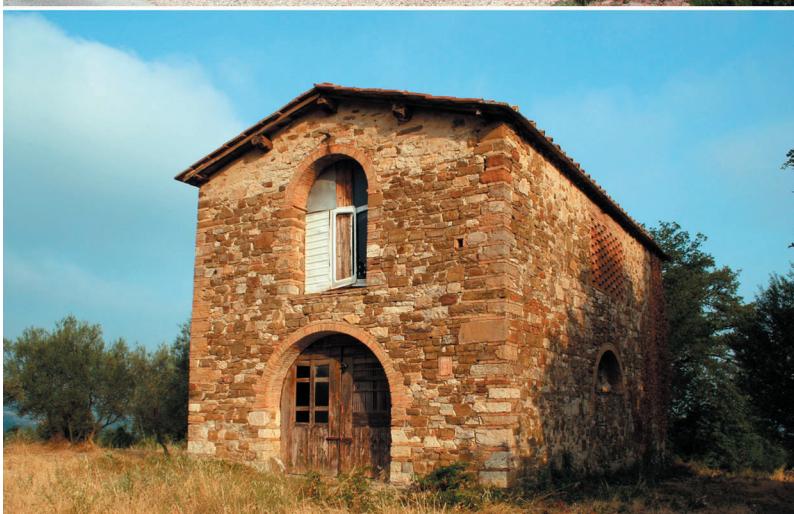
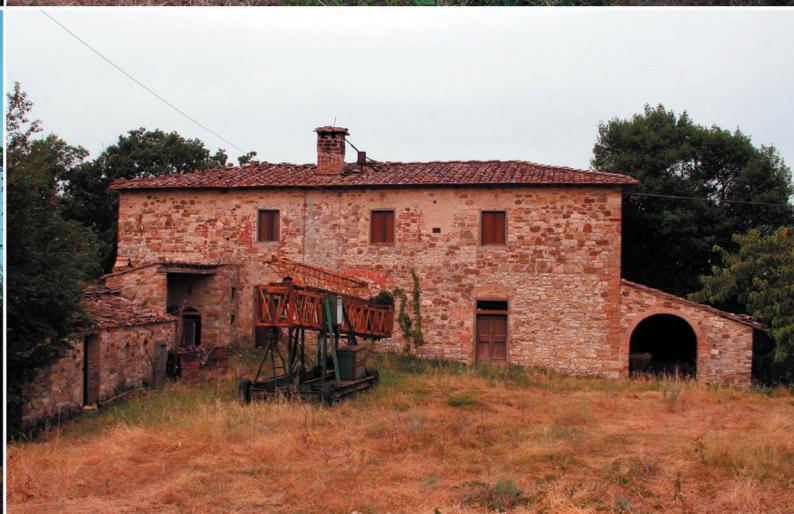
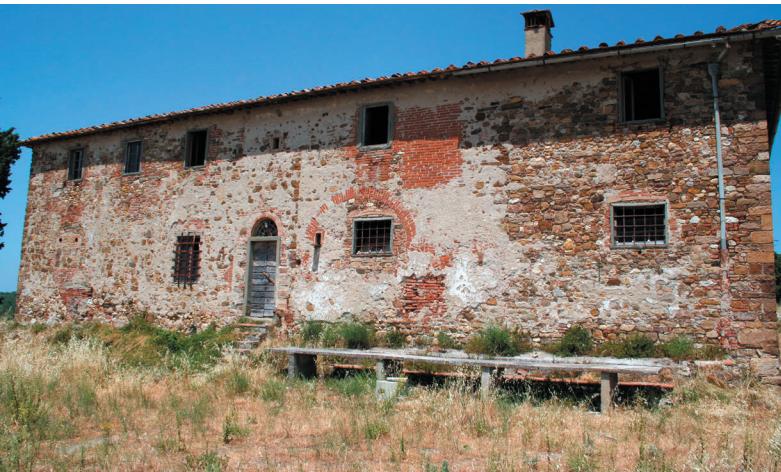
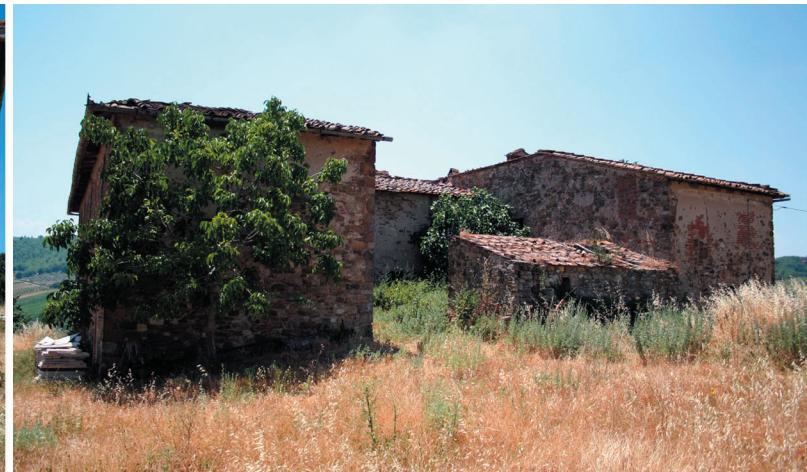
In questa pagina e a fronte alcuni esempi di case coloniche di origine medievale o rinascimentale, che si sono conservate rispetto ad un loro assetto raggiunto nella fase di crisi della mezzadria, a metà del novecento. Sono caratterizzate da planimetrie articolate, con più elementi giustapposti e, in alcuni casi, dalla presenza di torri intorno alle quali si è sviluppato il nucleo abitato e si sono organizzati gli spazi di lavoro con i relativi annessi.

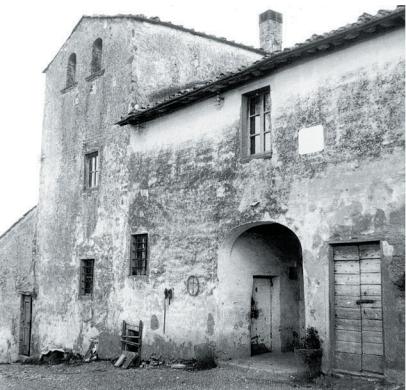
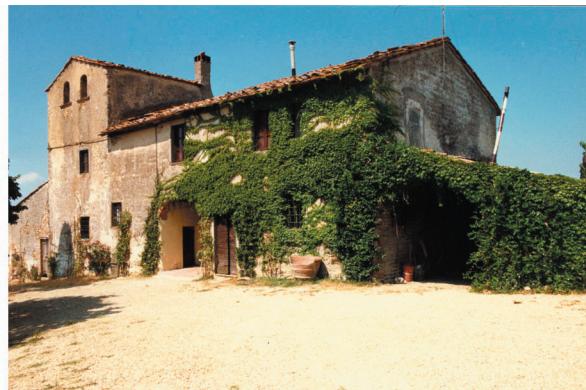
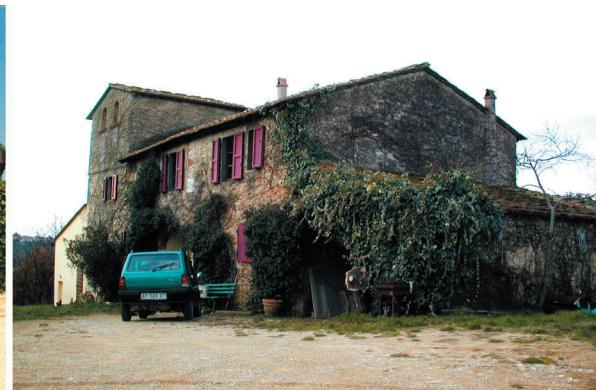
La casa colonica il Torrino (Podere Torricelle II) in tre immagini anni 60-80 e attuale, che testimoniano la sostanziale conservazione dell'immobile

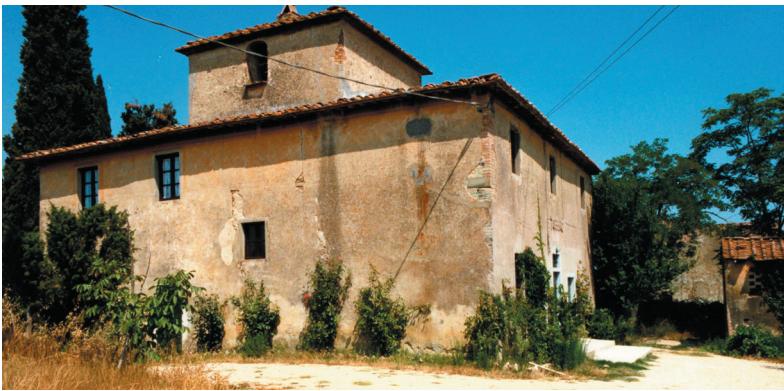
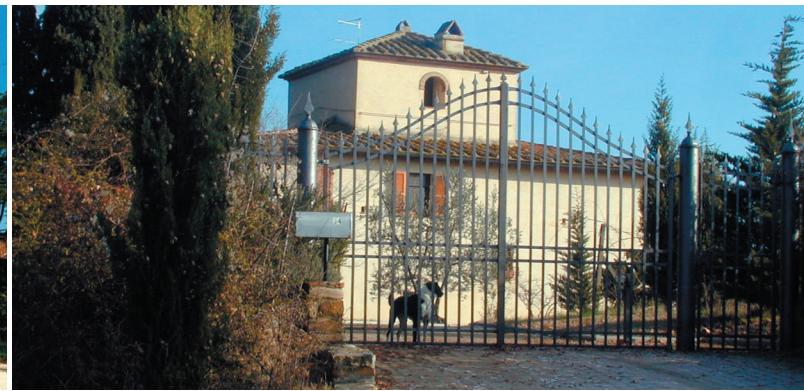
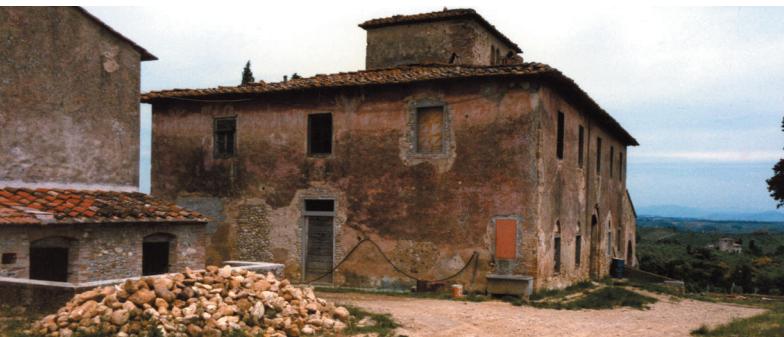
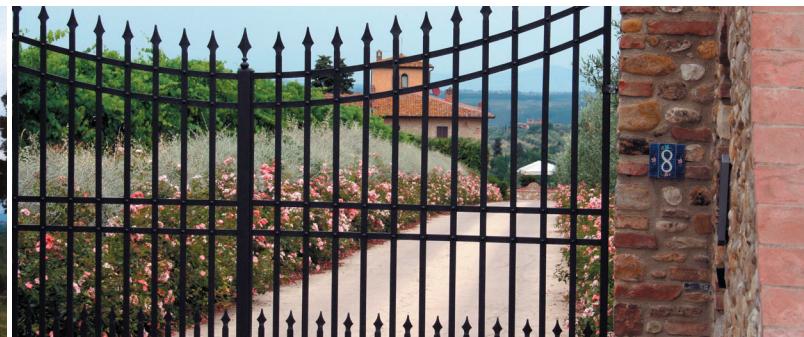
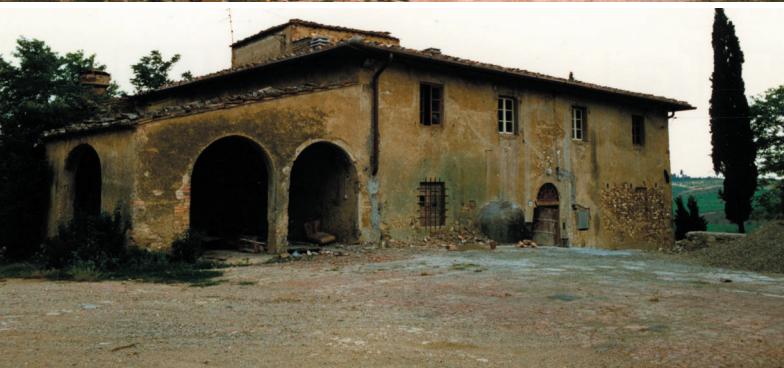
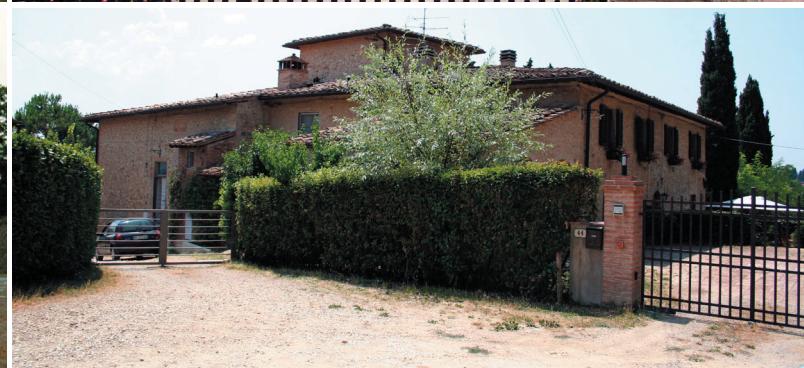
Vediamone ora alcuni esempi confrontando le foto degli anni 80 con lo stato attuale.

Come detto in precedenza, le principali modifiche al patrimonio edilizio storico sono conseguenti alla trasformazione della residenza rurale collegata al lavoro dei campi, in abitazione isolata di un ceto urbano, con la conseguente privatizzazione della campagna, la recinzione e la divisione dei resedi.
